ESTUDO DA DURABILIDADE DO SISTEMA ETICS EM PAREDES EXTERIORES ATRAVÉS DA INSPEÇÃO DE EDIFÍCIOS

Dissertação submetida para satisfação parcial dos requisitos do grau de
MESTRE EM ENGENHARIA CIVIL — ESPECIALIZAÇÃO EM CONSTRUÇÕES

FEVEREIRO DE 2017

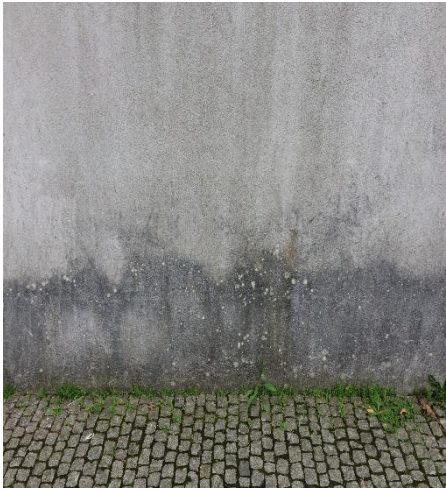
Orientação	Registo Fotográfico
NORTE 5

Anomalias do tipo M1 e M2

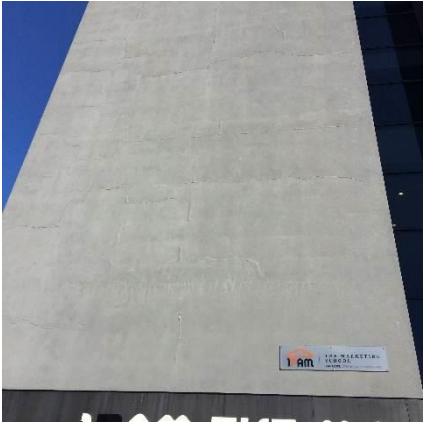
Orientação	Registo Fotográfico
SUL6

Anomalia do tipo F3

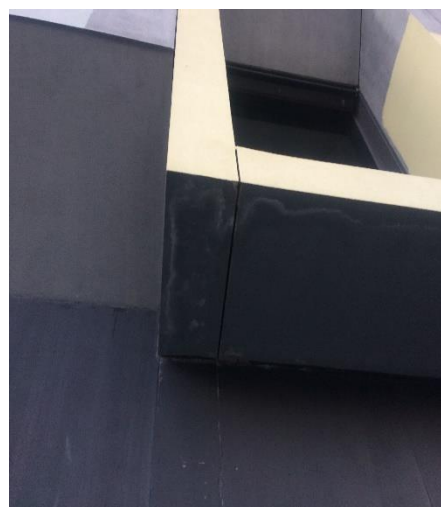
Anomalia do tipo I1

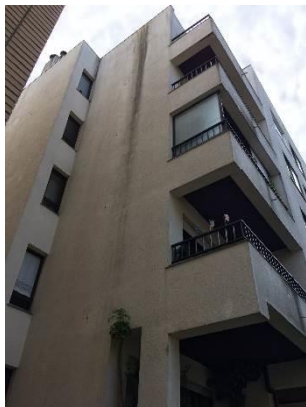
Orientação	Registo Fotográfico
ESTE 8

Anomalia do tipo M4
OESTE 8

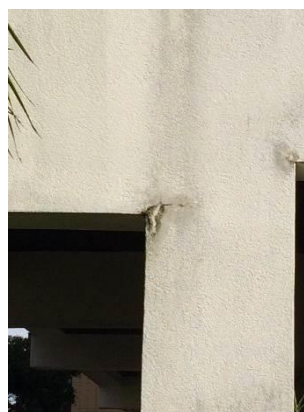
Anomalia do tipo F2

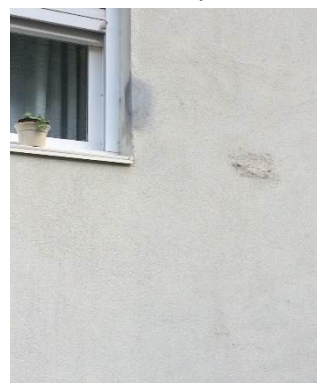
Anomalia do tipo A1

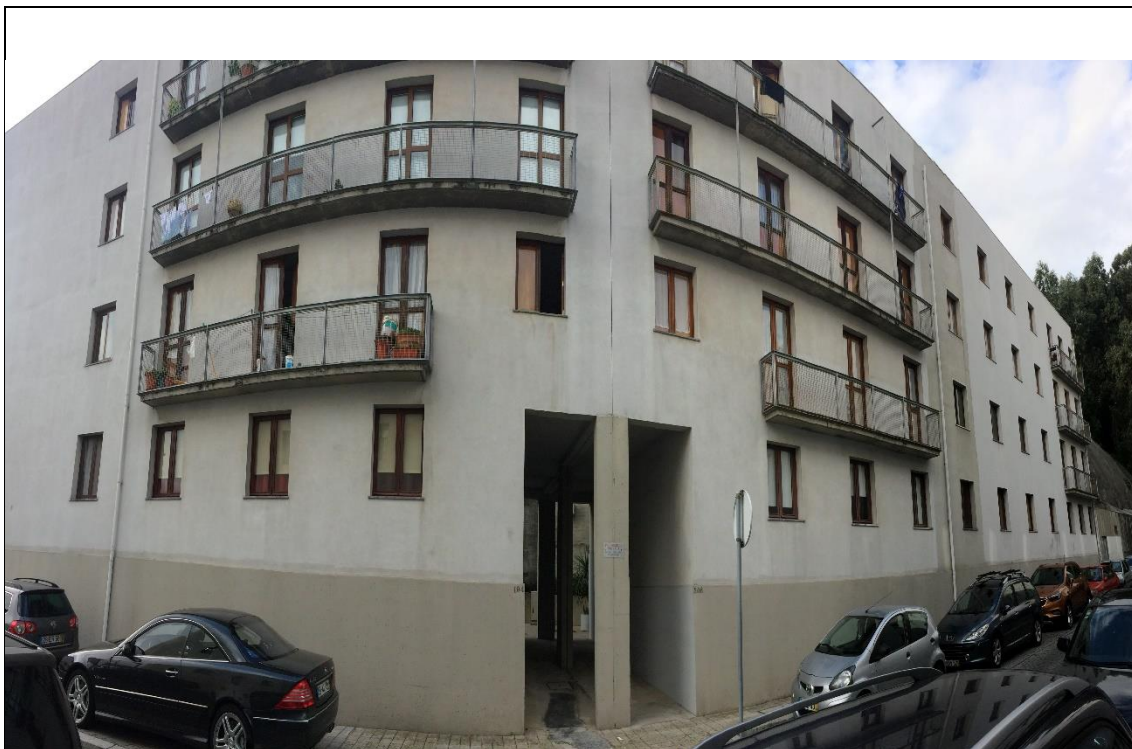
Observações: <u>Na fachada a Oeste (torreiros) observa-se algumas infiltrações na planta a nível inferior, (que não foi possível saber a origem da água).</u>
